DIAGNOSTIC DES POLLUANTS DU BÂTIMENT PARTIEL
(TOITURE ET SALLE DE DOUCHES)

INDUSTRIESTRASSE 54

3175 FLAMATT

ID : IND-54-3175 / 01

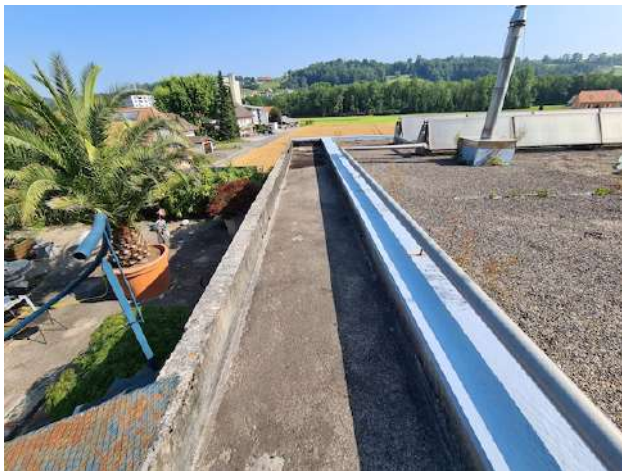
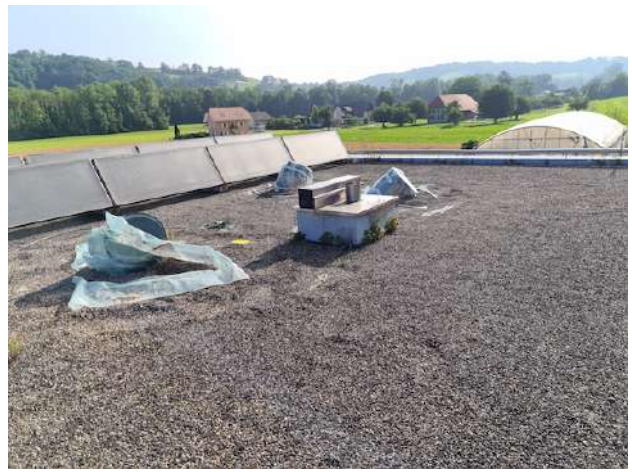
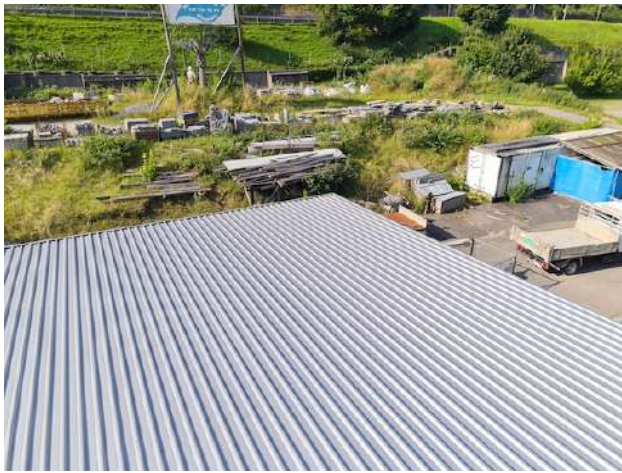
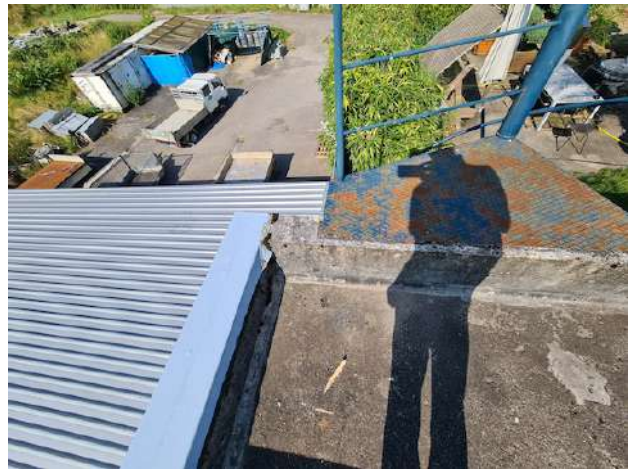
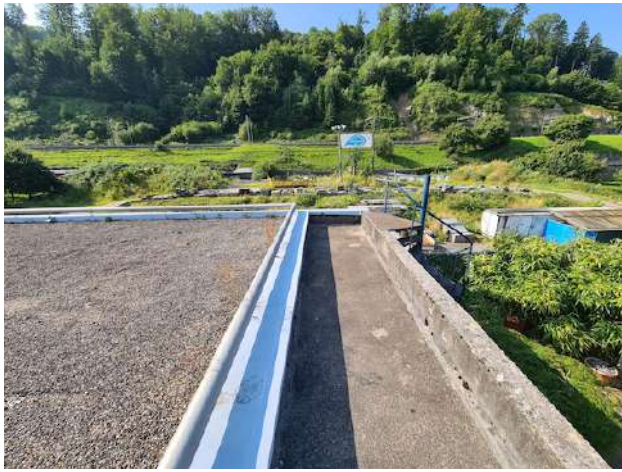
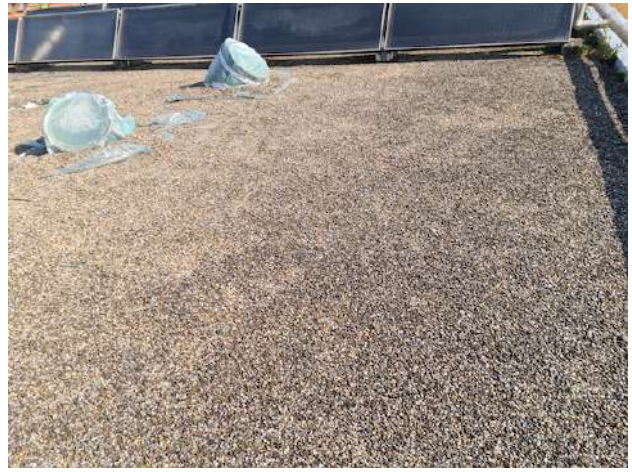
Aperçu de la toiture avec une moitié sud en toiture métal (couvert en pente) et une moitié nord d'origine toiture plate ancienne de 1973.

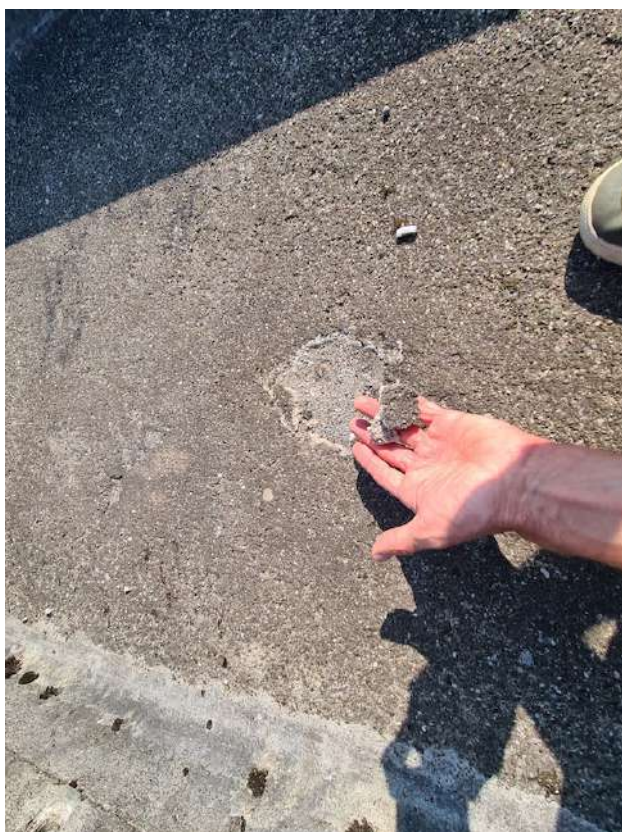
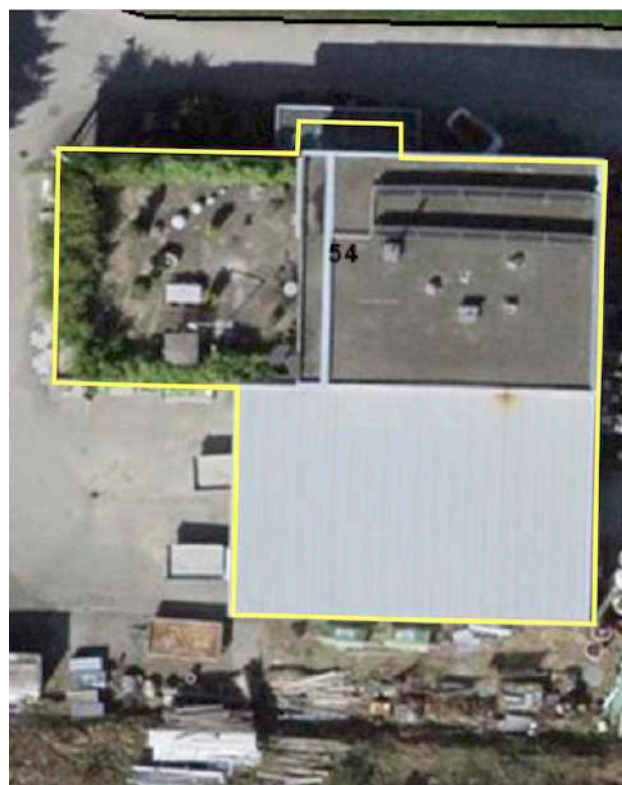
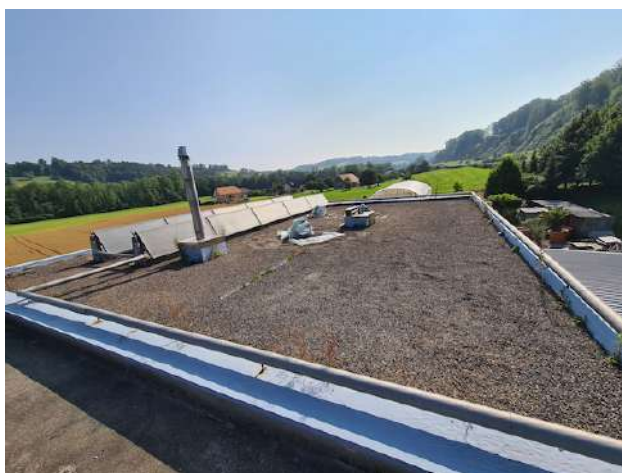
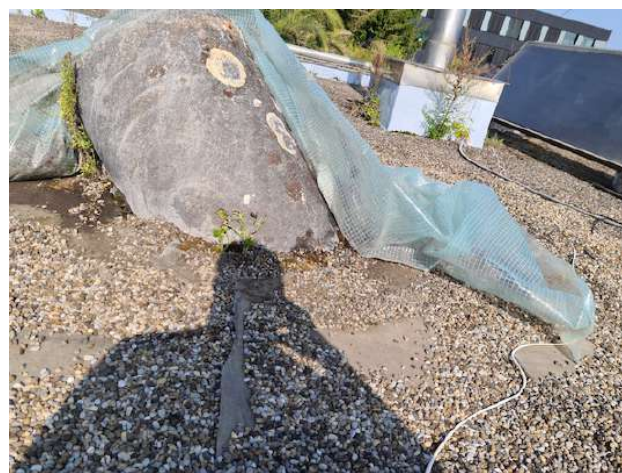
Moitié sud de la toiture récente (rien à signaler pour le couvert en métal) et moitié nord non assainie (toiture plate). Le bitume d'étanchéité de la toiture contient de l'amiante (échantillon S01_ISO_BIT_NFA). La présence d'amiante doit-être généralisée à l'ensemble de l'étanchéité en bitume de la toiture plate. En outre l'étanchéité est visiblement obsolète depuis un incendie survenu en 2004. Les éléments transversaux qui constituent des puits de lumière en fibre-ciment contiennent de l'amiante (échantillon S02_FC_NFA).

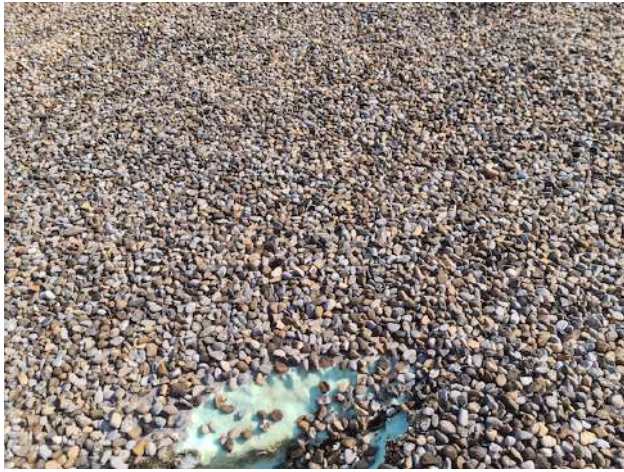
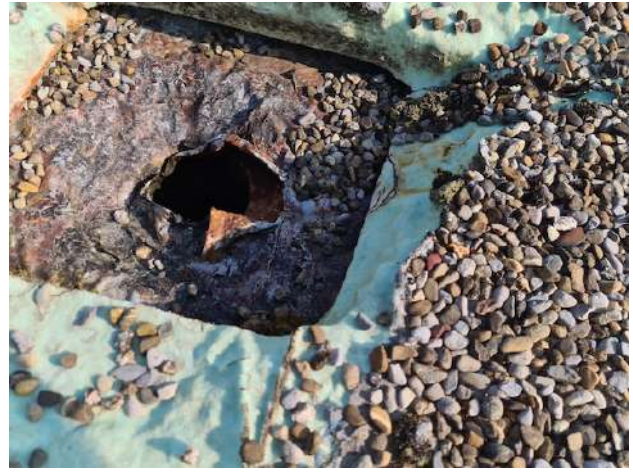
Aperçu de la couche supérieure de la toiture plate non assainie

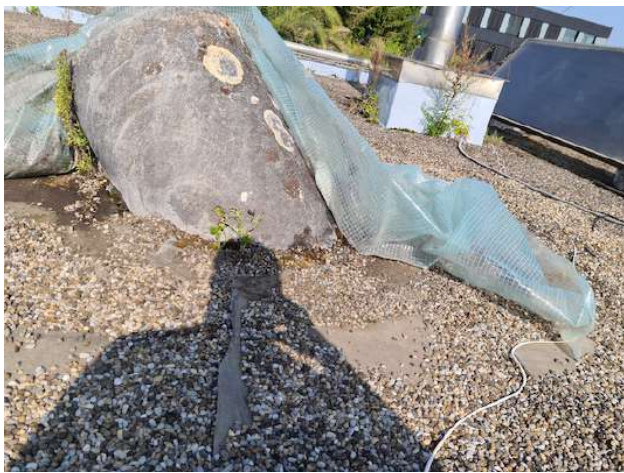
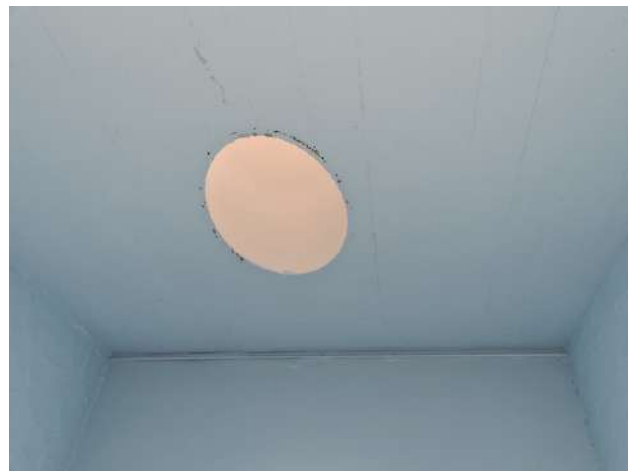
Puit de lumière avec un conduit en fibrociment qui traverse la dalle supérieure

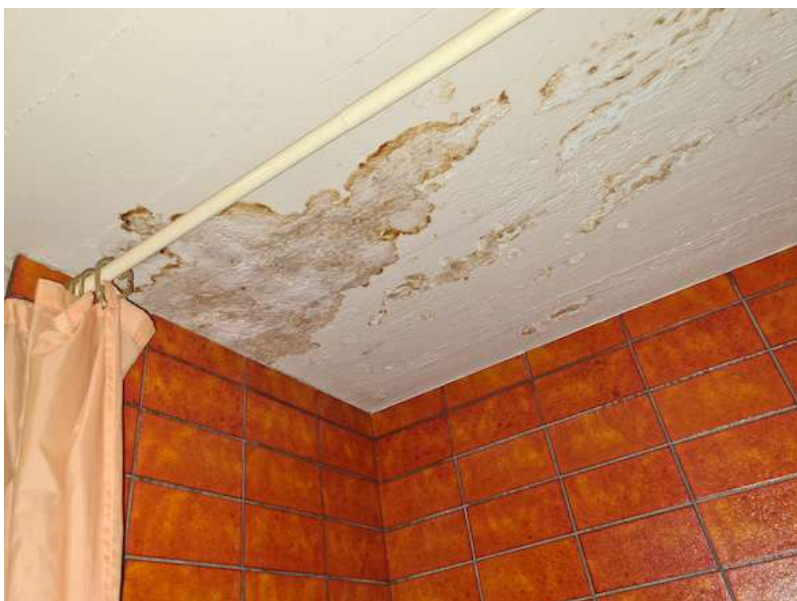
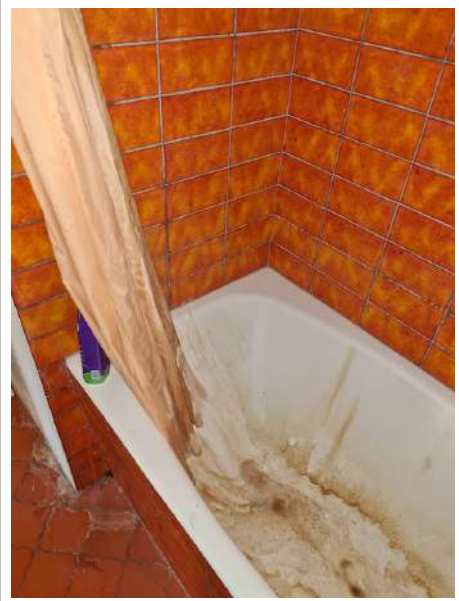
De nombreux vices liés à l'humidité sont visibles à l'étage

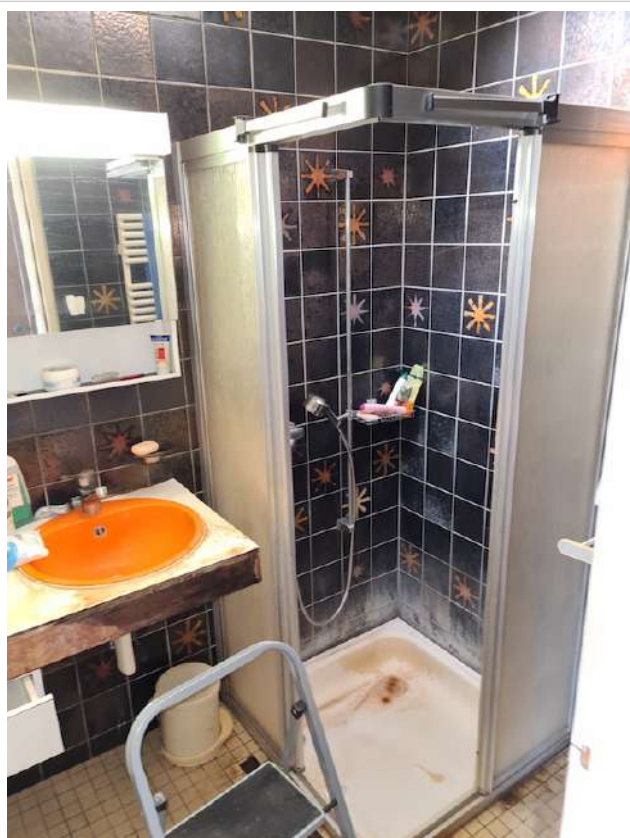
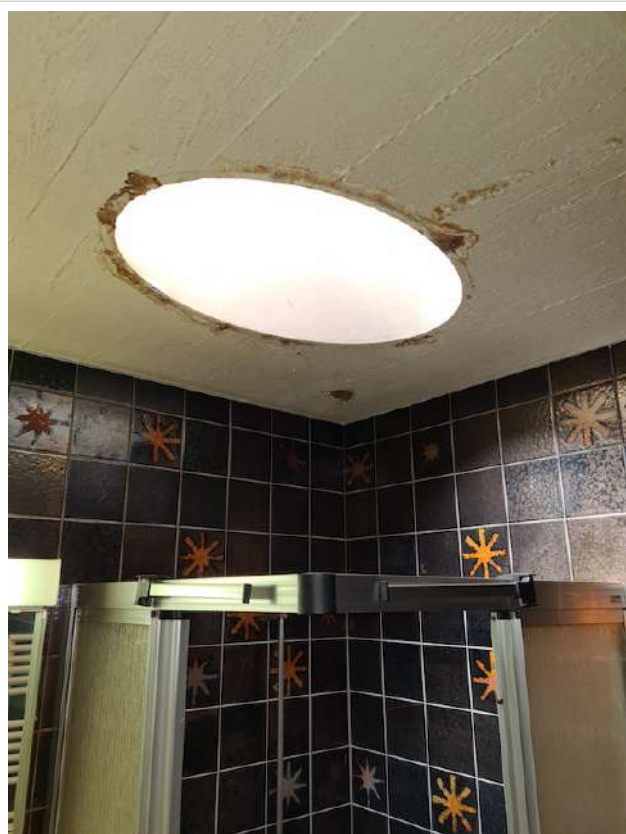
Aperçu de la salle de douche à l'étage et de son puit de lumière

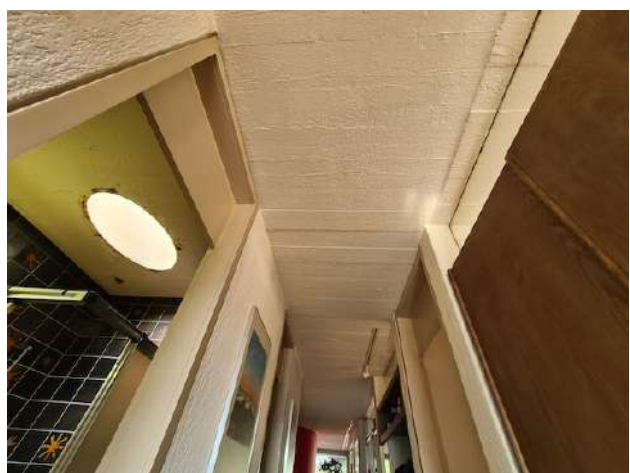
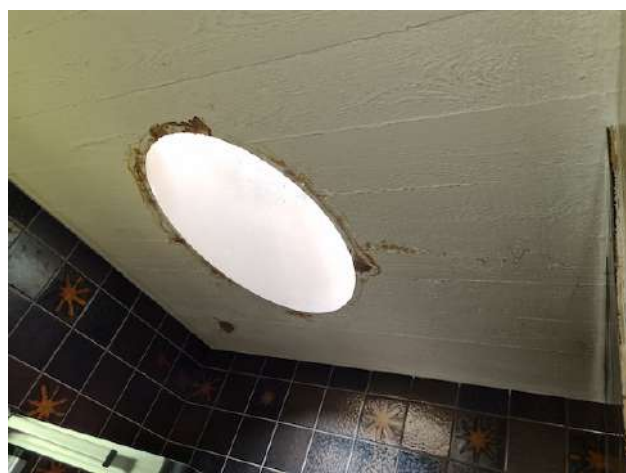
L'interface du tube en fibre-ciment amiante se délite avec la condensation et le temps. La disparition de l'étanchéité en toiture accélère le processus de dégradation. La peinture sur béton du plafond ne contient pas d'amiante (échantillon S03-PEIN_FP).

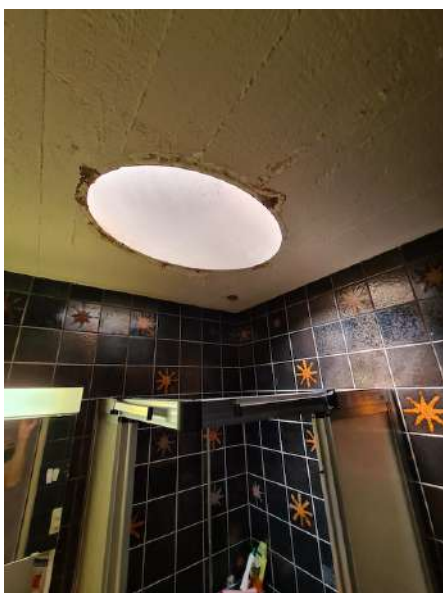
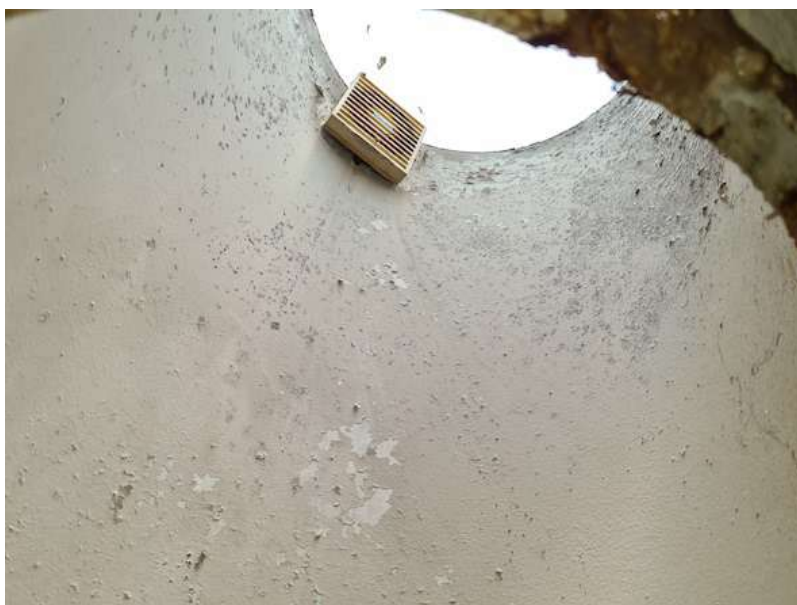
La surface peinte du tube de fibre-ciment amiante est dégradée. Le vieillissement libère déjà et libèrera de plus en plus le matériau d'origine soit ici de l'amiante-ciment. L'interface entre le plafond haut et le tube en amiante ciment est la partie la plus dégradée avec quelques surfaces de peinture absente.

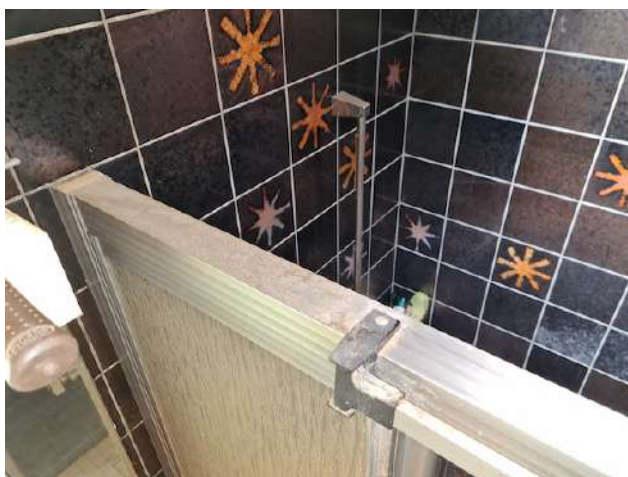
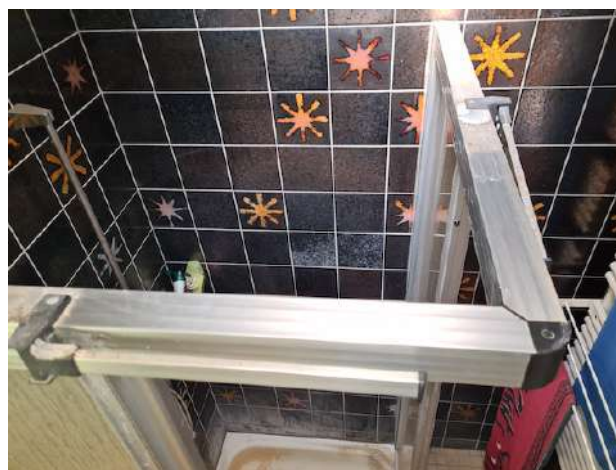
Une analyse des fibres selon la norme ISO 16'000-27 dans la poussière déposée sur la surface en aluminium du cadre de la douche révèle l'amiante (catégories 2 et 3 avec respectivement 373 fibres/cm² et 4035 fibres/cm²). La faïence et le carrelage sont en bon état. Il est évident que la source d'amiante est le conduit dégradé en amiante-ciment (puit de lumière). Une analyse d'air selon la norme VDI 3492 n'a pas été effectuée compte tenu de l'humidité supérieure à 70 %.

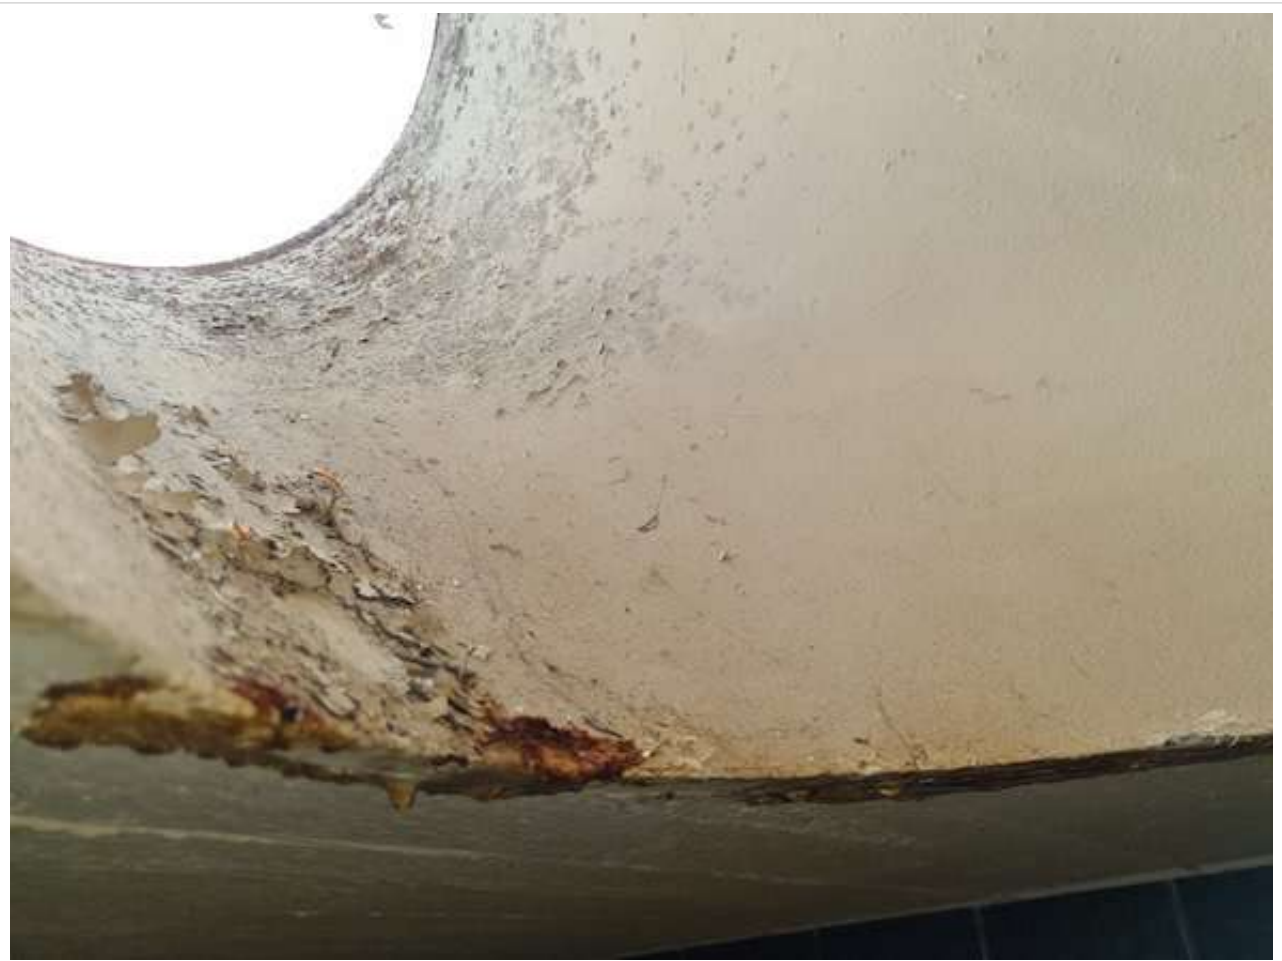
Aperçu de l'érosion du conduit par l'humidité

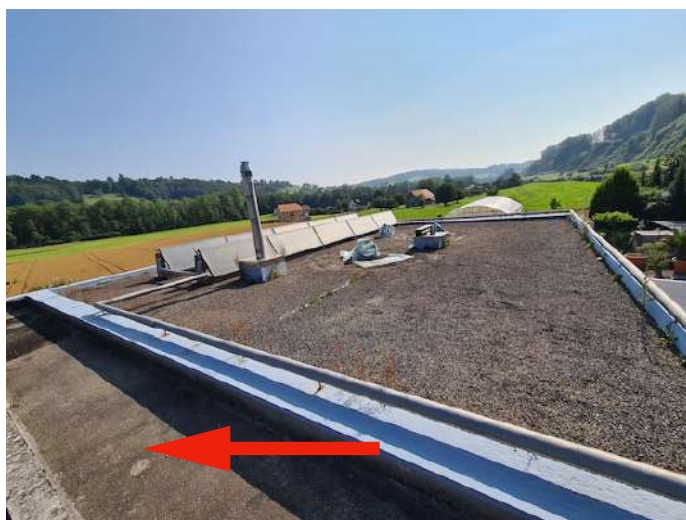
Fiche n°01

Etanchéité bitume de la toiture, avec amiante

Localisation	Toiture	Présence d'amiante	Confirmé
Référence Plan	-	Identification	Laboratoire
N° de sondage	S01_ISO_BIT_NFA		
Quantité	-		
Prélevé	Oui	Type de matériau	Amiante fortement aggloméré (NFA)
Urgence d'assainir	III	Mesure VDI	Non
Elimination	Décharge de type E		
Mesure à prendre	Recommander des mesures d'assainissement

Un assainissement est nécessaire avant tout travaux donnant lieu à une intervention mécanique sur les matériaux aimantés ou/et à l'évacuation des matériaux amiantés;
Il sera réalisé par une entreprise de désamiantage agréée selon une procédure limitant au maximum les risques sanitaires et environnementaux;
Les travaux seront réalisés conformément aux prescriptions de la directive CFST n°6503 de 2008, de l'art. 60 de l'OTConst et de l'Ordonnance sur la limitation et l'élimination des déchets (OLED)

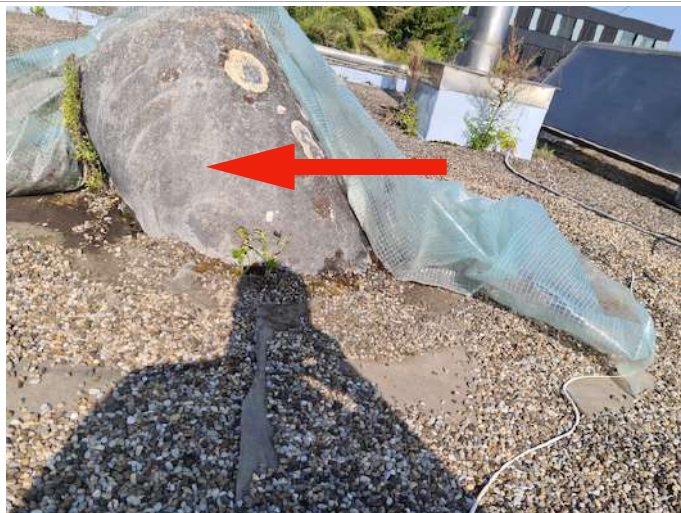
Puit de lumière en fibre-ciment amiante**Fiche n°02**

Localisation	Toiture et étage	Présence d'amiante	Confirmée
Référence Plan	-	Identification	Laboratoire
N° de sondage	S02_FC_NFA		
Quantité	-		
Prélevé	Oui	Type de matériau	Amiante fortement aggloméré (NFA)
Urgence d'assainir	I	Mesure VDI	Non
Elimination	Décharge de type B		
Mesure à prendre	Recommander des mesures d'assainissement

Le démontage et l'élimination des éléments en fibrociment amiante seront réalisés par une entreprise spécialisée en désamiantage ou par une entreprise de démolition conventionnelle, sous réserve du respect des exigences de la SUVA (fiche thématique SUVA 33031);
Les travaux seront réalisés conformément aux prescriptions de la directive CFST n°6503, de l'art. 60 de l'OTConst et de l'Ordonnance sur la limitation et l'élimination des déchets (OLED);
